工事名称: 八丈島一般廃棄物管理型最終処分場建設工事

しゃ水シート施工前法面確認平面図

保護マット・シート敷設面のチェックリスト

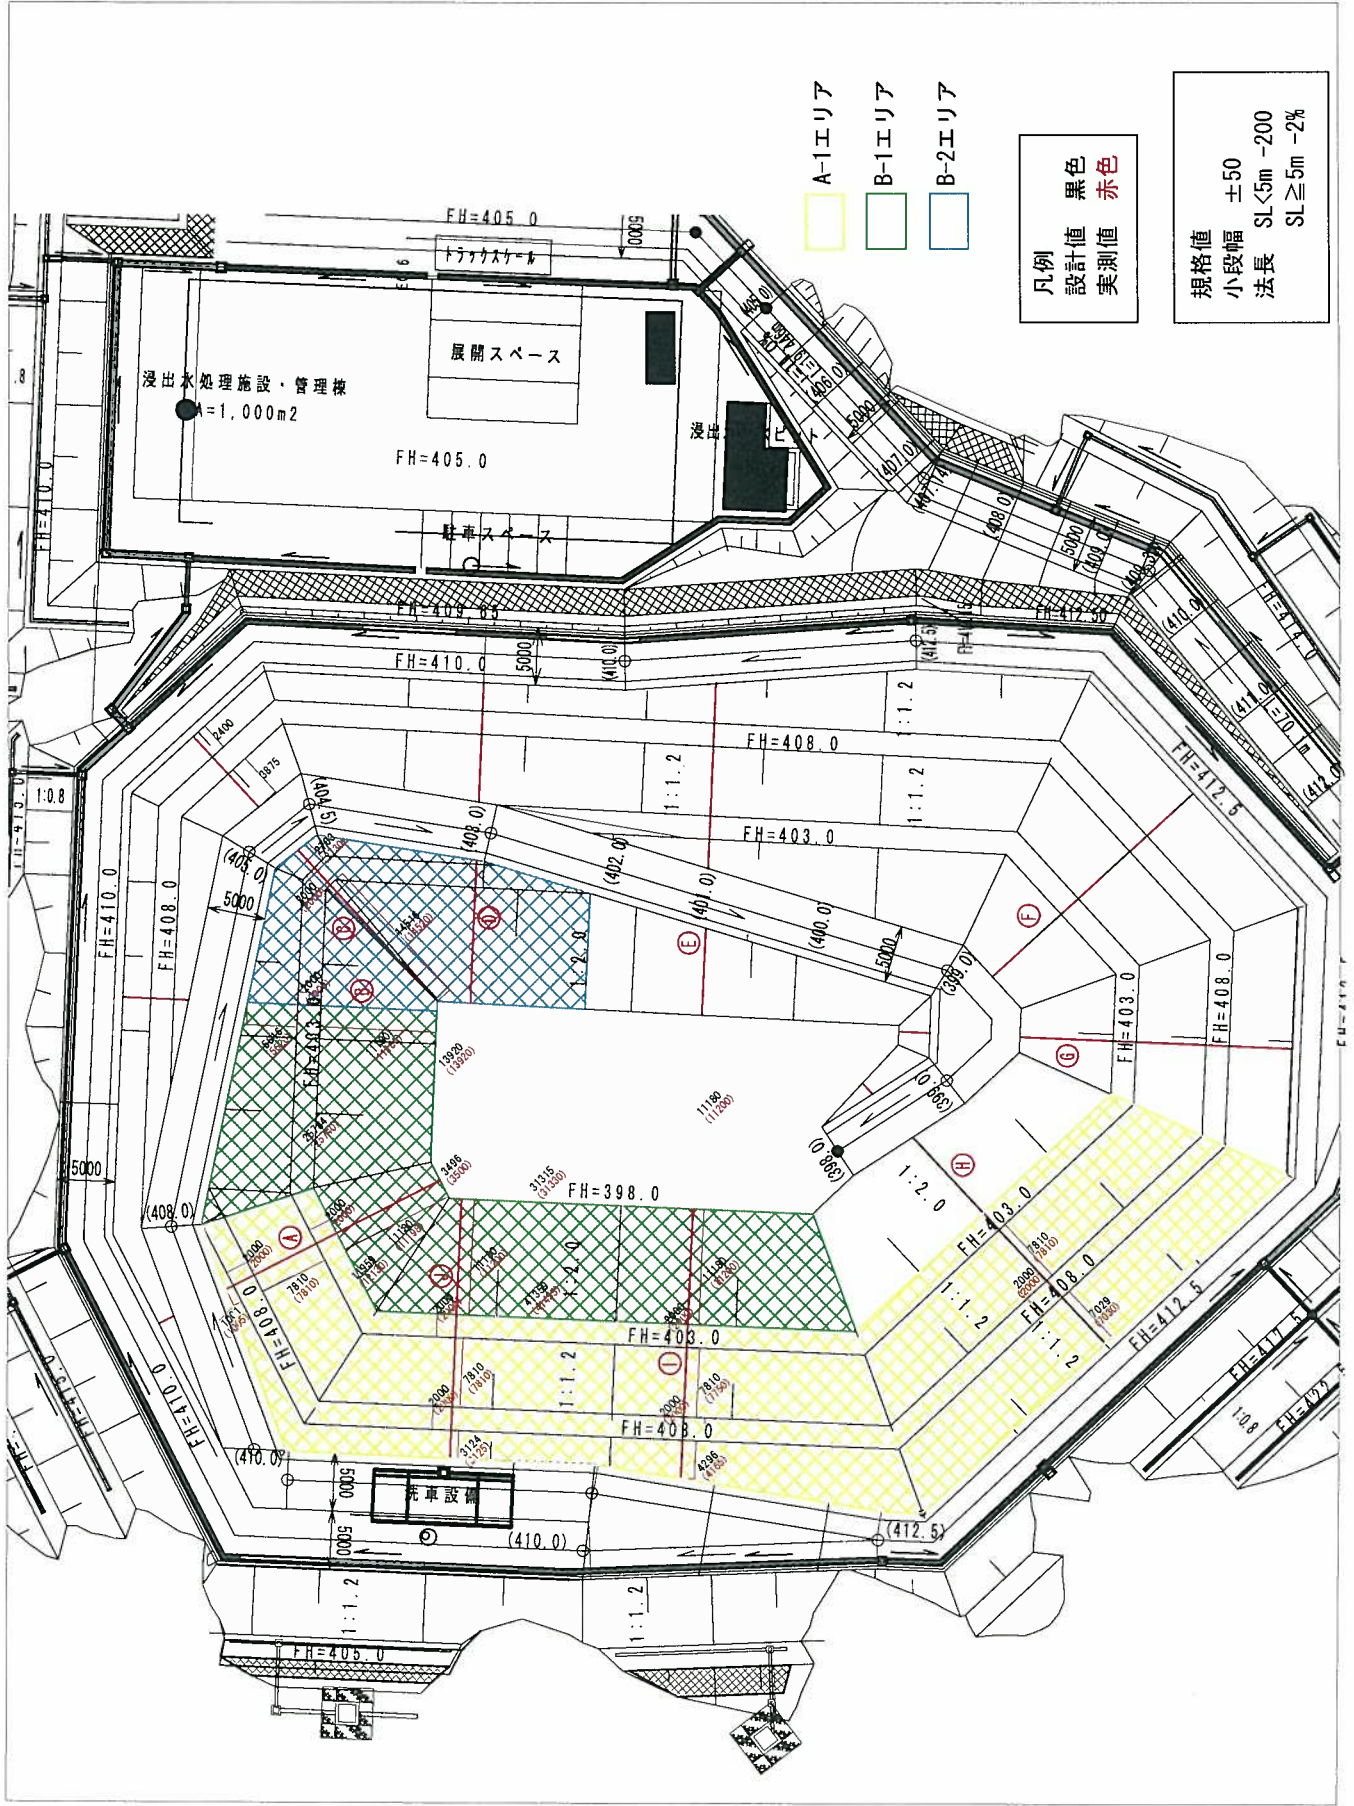
規格値 ±50
 小段幅 法長 SL<5m -200
 SL≥5m -2%

- A-1エリア
- B-1エリア
- B-2エリア
