第15回大島一般廃棄物管理型最終処分場運営協議会 議事録（要約版）

1 日 時 令和3年4月23日（金）書面開催

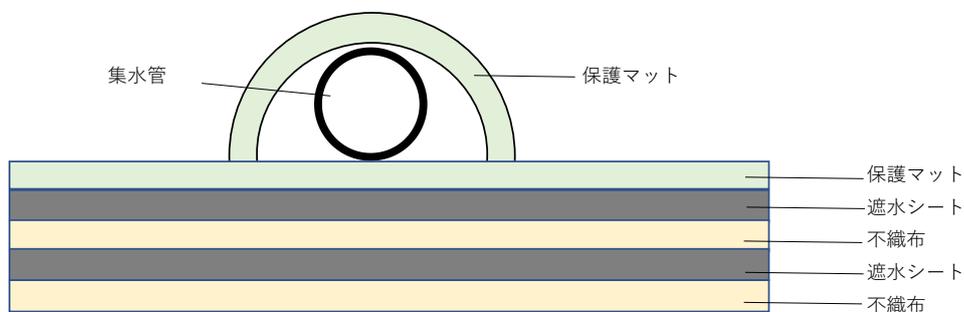
図1：遮水工構造と配管保護マット

事務局： 集水配管を覆っている保護マットは、集水配管内に異物（砂等）混入防止を期待し、埋立を進行している段階で設置したものであり、埋立地内に敷設している 5 層の遮水工とは目的が異なります。（図 1 参照）

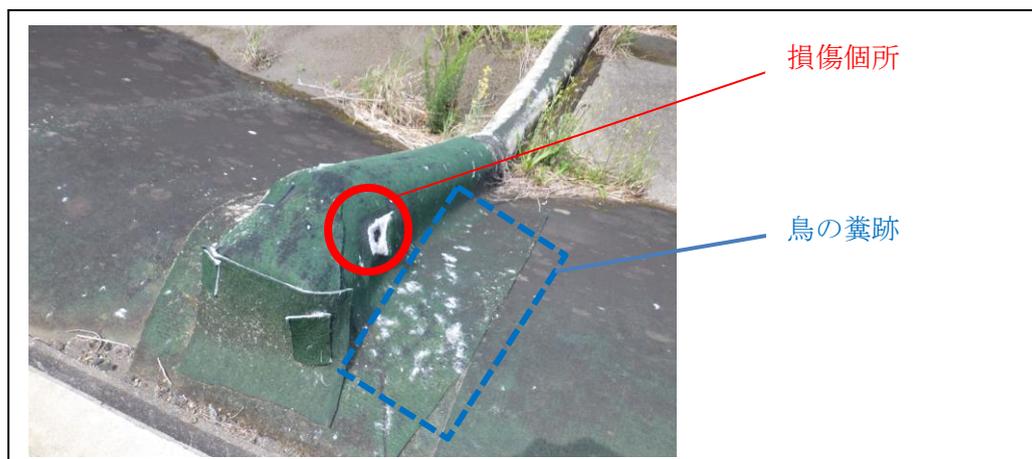
写真1：配管保護マット損傷

委員： 「配管」を覆っている「保護マット」の劣化が目立つようだが、穴が開いている部分もあった。※昨年の第 14 回の協議会で「保護マット」は 50～100 年はもつとの説明があったが、大丈夫か。

第 14 回協議会におきましても同様のご意見を頂いた後、配管保護マットの修復を実施しております。ご指摘の配管保護マットにつきましては、現地にて「カラス」による保護マットの損傷被害が確認されております。速やかにカラス除けの対策を施すとともに、損傷した配管保護マットの修復を実施いたします。（写真 1 参照）
