大島一般廃棄物管理型最終処分場埋立進捗状況

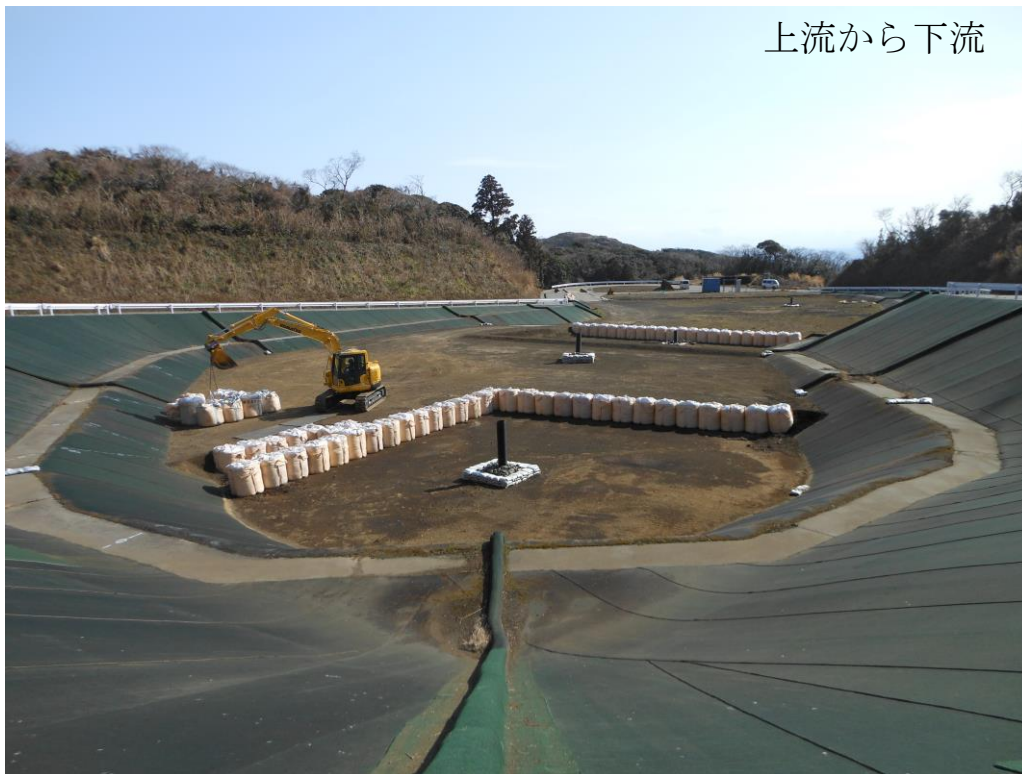
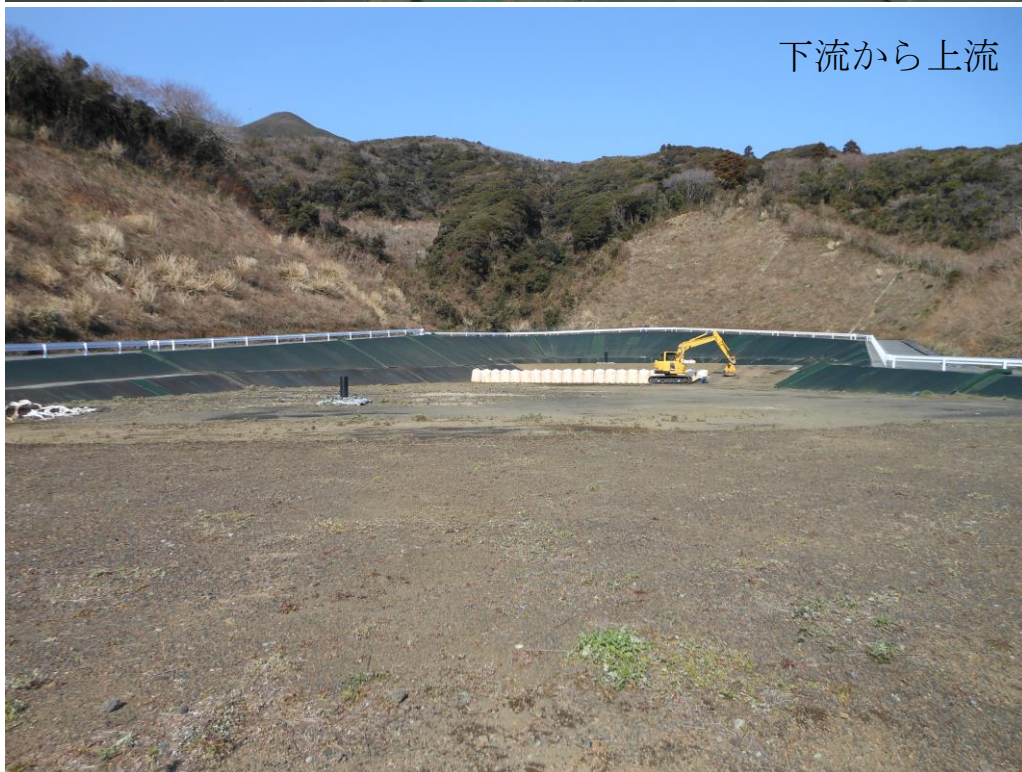
平成 24 年 2 月末現在 埋立進捗率 $9,636 \text{ m}^3 \div 49,500 \text{ m}^3 \times 100 = \underline{19.5\%}$
